Omroep Zender Museum

NIEUWSBRIEF nr. 27 november 2014

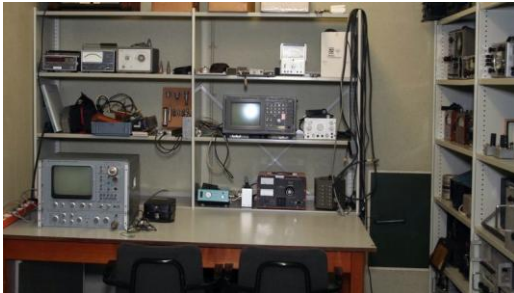
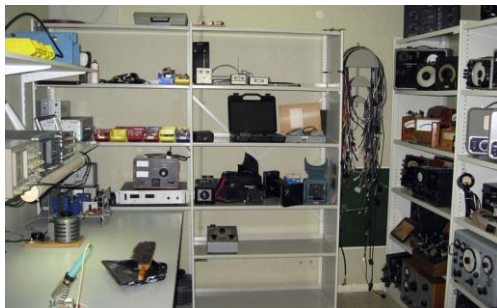
De meettafel, die ook in deze ruimte staat, wordt intensief gebruikt voor het testen en repareren van apparatuur. Deze meettafel is verplaatst en de omgeving is opnieuw ingericht waarmee er een betere werkomgeving is gemaakt.

*De
werktafel
in 2010*

*De
werktafel
staat nu
links*

Een aantal relatief nieuwe goedwerkende meetapparaten hebben boven de meettafel een vaste plek gekregen en zijn dus altijd bij de hand om te gebruiken. De tentoongestelde meetapparatuur is door de nieuwe opstelling ook beter zichtbaar.

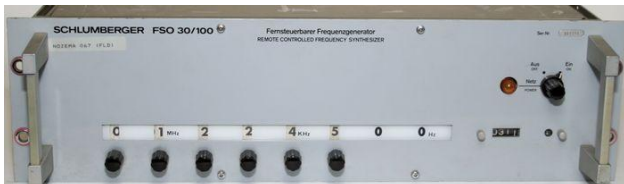
En op eens deed onze AM demonstratie het niet meer. Er werd niet meer uitgezonden. Onderzoek gaf aan dat de synthesizer - die het oscillatorsignaal - levert de geest had gegeven. Dit gecompliceerde, ruim 30 jaar oude apparaat bleek niet meer te repareren. We hebben zelfs geen documentatie en adaptersnoeren die echt nodig zijn om met de reparatie te kunnen beginnen.

Niet meer te repareren

Maar ongeveer gelijk met het defect raken van de synthesizer kregen we oude apparaten uit het voormalige kortegolfzendstation in de Flevopolder. Daarbij zat een mooie, nog prima werkende Telefunken synthesizer. De oplossing voor onze AM demonstratie lag dus voor de hand, een mooie "nieuwe" synthesizer in het rek plaatsen!

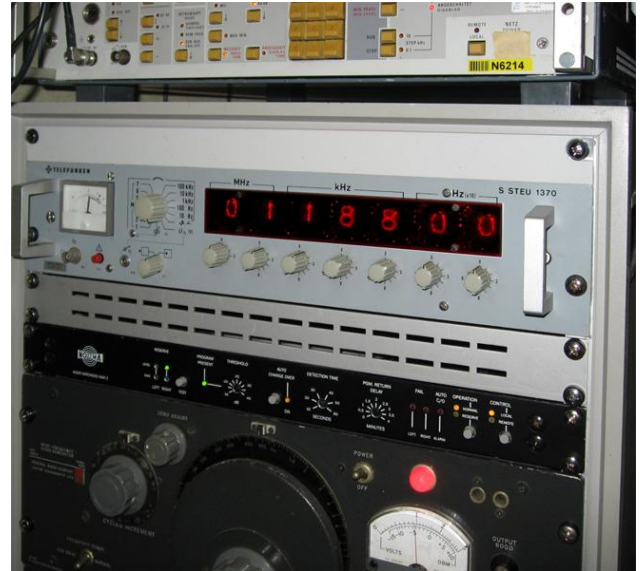
Omdat de uitgangsspanning van het nieuwe apparaat hoger is dan van het oude en bovendien instelbaar, is de extra versterker die eerst nodig was nu komen te vervallen. In de loop van de tijd hebben de MG frequentie waarop we uitzenden gewijzigd van 1224 naar 1188 kHz. Daarom is op de foto van de oude synthesizer een andere frequentie af te lezen dan nu op de nieuwe.

De Telefunken synthesizer geeft de ingestelde frequentie aan met Nixie buizen.

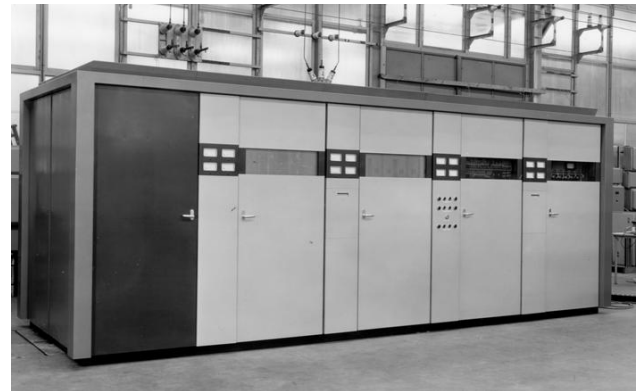
Indrukwekkende middengolf zender in Lopik 1966

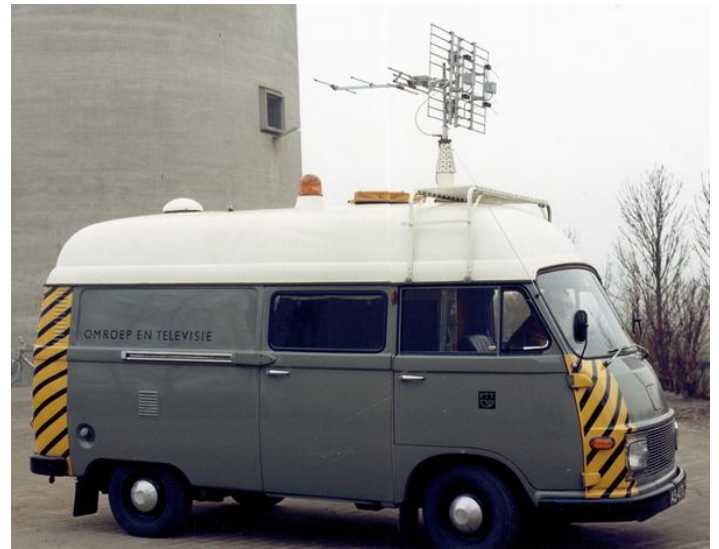
En daarna kon het echte veldwerk beginnen. Een speciaal ingerichte 'meetbus' trok het land in. Omdat de gebruikte meetapparatuur niet bepaald 'portable' was en ook niet op batterijen werkte moest het busje de apparatuur vervoeren en van stroom voorzien. Voor de stroomvoorziening was de auto uitgerust met een extra grote dynamo en een extra accu.

Bij het berekenen van het bereik van TV en FM werd er van uitgegaan dat de ontvangerantenne 10 meter hoog stond. Voor het meten van TV en FM ontvangst was de bus daarom van een uitschuifbare mast voorzien.

De meetbus van de afdeling Omroep en Televisie met TV antenne op het dak

De ontvangersapparaten voor TV en FM waren achter in de bus opgesteld.
